**ANEXO: ENSAYOS GEOTÉCNICOS**  
**OBRA: SANTUARIO PARA ANIMALES**  
**ALOJADOS EN EL PARQUE DE LA**  
**BIODIVERSIDAD**

## **ANEXO ENSAYOS GEOTÉCNICOS**

Estudio de suelo para fundaciones, realizado en sector santuario para animales alojados en el parque de la biodiversidad.

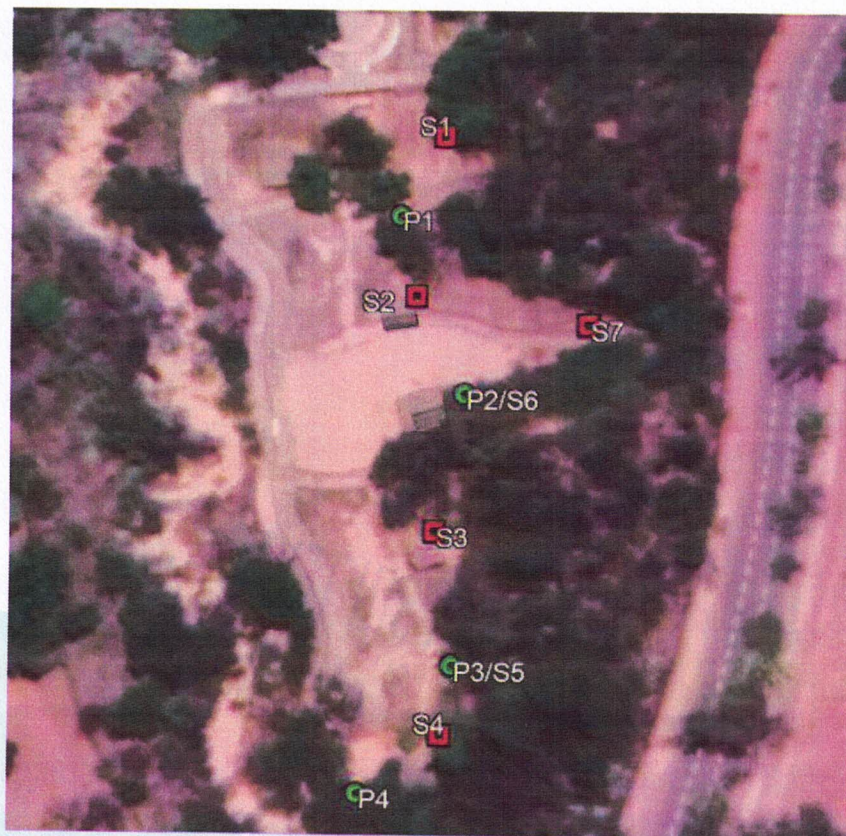
1.6 Croquis orientativo de ubicación

Ensayo de Penetración Dinámica

Sondeos

En función de las dimensiones del terreno, las características de la zona, espacios disponibles, presencia de animales, se programó la ejecución con equipo de perforación liviano. Se realizaron 7 sondeos con pala vizcachera a profundidades variables desde 1.35 metros a 3,0 metros con toma de muestras alteradas y muestreo con tubo bipartido de Terzaghi. También se realizaron 4 ensayos de penetración dinámicos a lo largo de la traza de estudio con profundidades variables de -2.0 metros hasta los -5.0 metros, el equipo utilizado consta de un cono descartable de 32", barras de 29" y pesa de 15 kg.

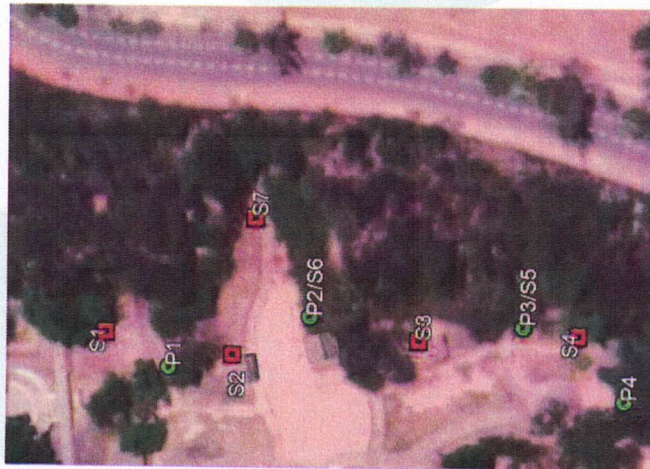
RELEVAMIENTO SANTUARIO DE OSOS – PLANIMETRÍA Y PERFIL – MARZO DE 2021

— CERCO OLÍMPICO  
- - - CERCO CON POSTES DE MADERA
