ANEXO: ENSAYOS GEOTÉCNICOS
OBRA: NUEVO AMBIENTE PARA ANIMALES ALOJADOS EN EL PARQUE DE LA BIODIVERSIDAD

ANEXO ENSAYOS GEOTÉCNICOS

Estudio de suelo para fundaciones, realizado en sector santuario para animales alojados en el parque de la biodiversidad.

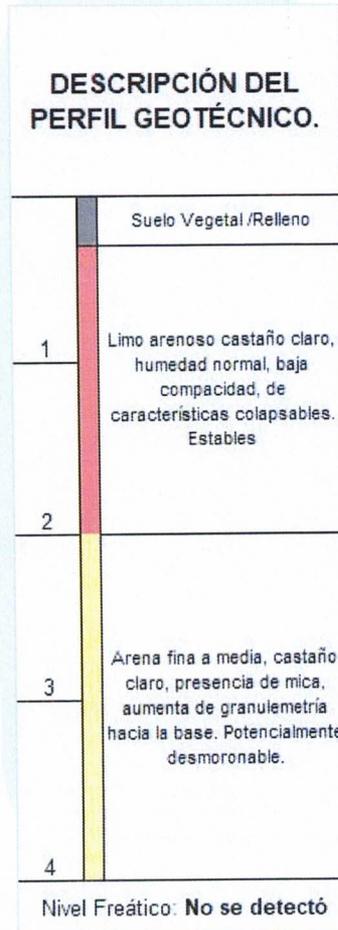
1.5 Perfil representativo de la zona

El caso particular que nos ocupa se trata de un predio con ligeras pendientes, contorneado por paredones de suelos limo-arcillo-arenosos con su típica estructura piramidal, conformando un extenso paredón del orden de los 15 a 20 metros., con la presencia de un perfil de suelo de poco desarrollo donde encontramos suelos arenosos a partir del metro de profundidad. No se encontró presencia de nivel freático durante la ejecución de los trabajos.

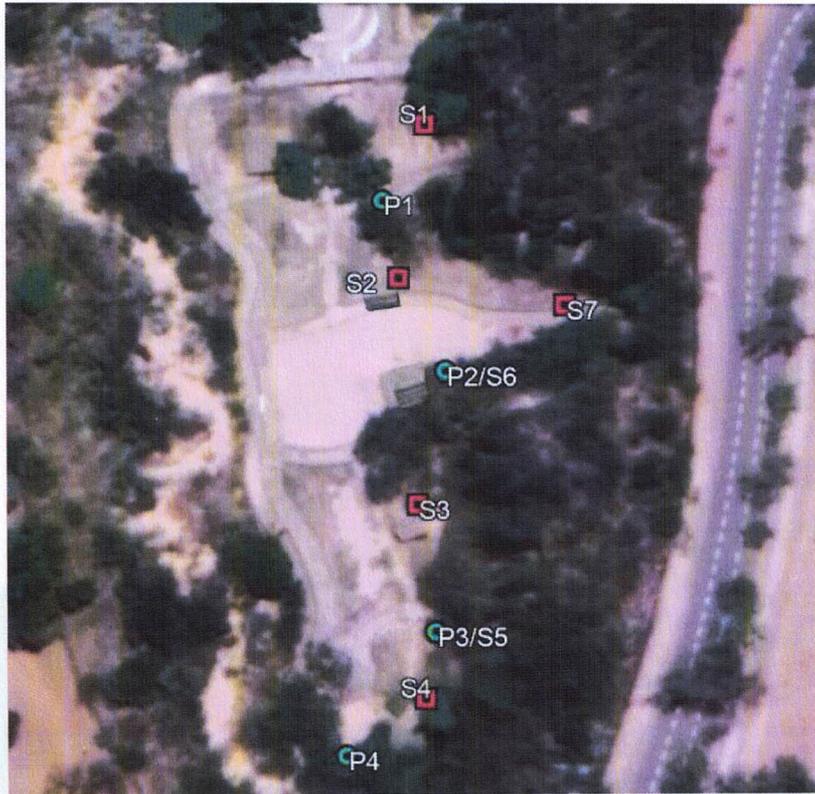
1.6 Croquis orientativo de ubicación

Referencias:

Ensayo de Penetración Dinámica

P1: -5.20 metros

P2: -5.10 metros

P3: -4.00 metros

P4: -4.00 metros

Sondeos

S1: -1.35 metros

S2: -1.35 metros

S3: -1.60 metros

S4: -2.00 metros

S5: -1.35 metros

S6: -1.10 metros

S7: -2.40 metros

En función de las dimensiones del terreno, las características de la zona, espacios disponibles, presencia de animales, se programó la ejecución con equipo de perforación liviano. Se realizaron 7 sondeos con pala vizcachera a profundidades variables desde 1.35 metros a 3,0 metros con toma de muestras alteradas y muestreo con tubo bipartido de Terzaghi. También se realizaron 4 ensayos de penetración dinámicos a lo largo de la traza de estudio con profundidades variables de -2.0 metros hasta los -5.0 metros, el equipo utilizado consta de un cono descartable de 32", barras de 29" y pesa de 15 kg.

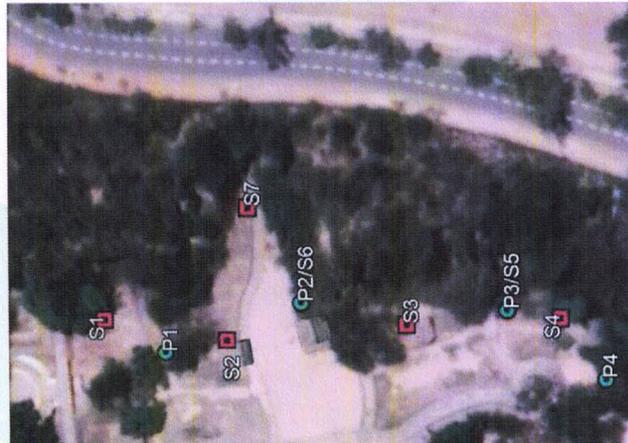
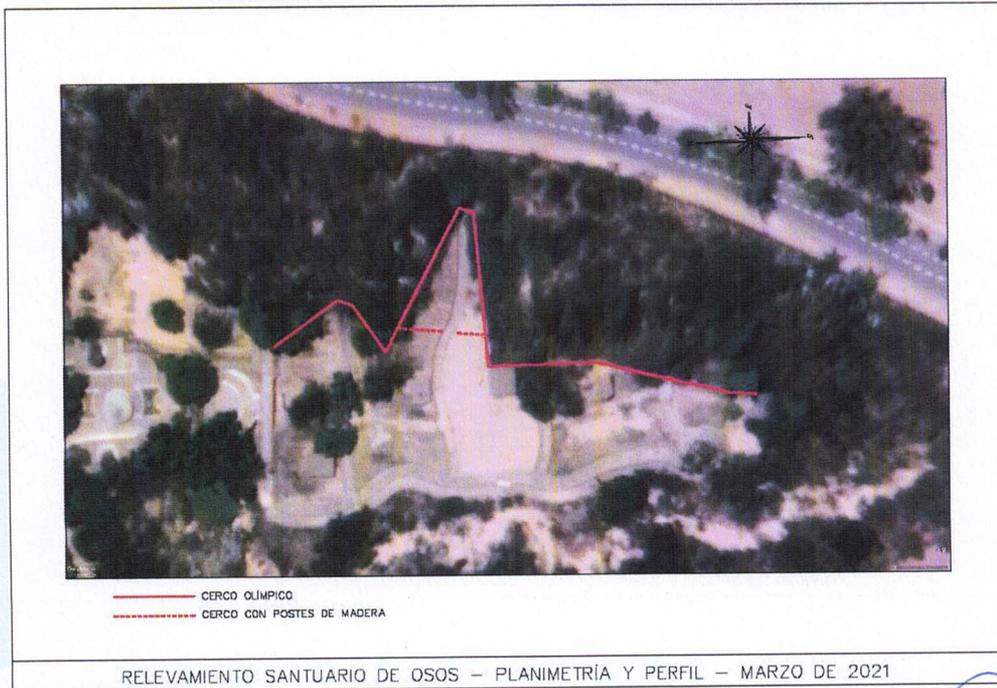
1.9 Relevamiento – planimetría y perfil

RELEVAMIENTO SANTUARIO DE OSOS – PLANIMETRÍA Y PERFIL – MARZO DE 2021
